**CÓDIGO: 29.181-25**  
**INFORME GEOTÉCNICO**

**71 VIVIENDAS DE PROTECCIÓN OFICIAL, LOCALES  
Y GARAJE**  
**MANZANA BPM-15 DEL P.P. SEN-1 ENTRENÚCLEOS  
DOS HERMANAS (SEVILLA)**

**Cliente: NOVALAR PINEA PUERTO S.L.U.**

**Sevilla, 04 de abril de 2025**

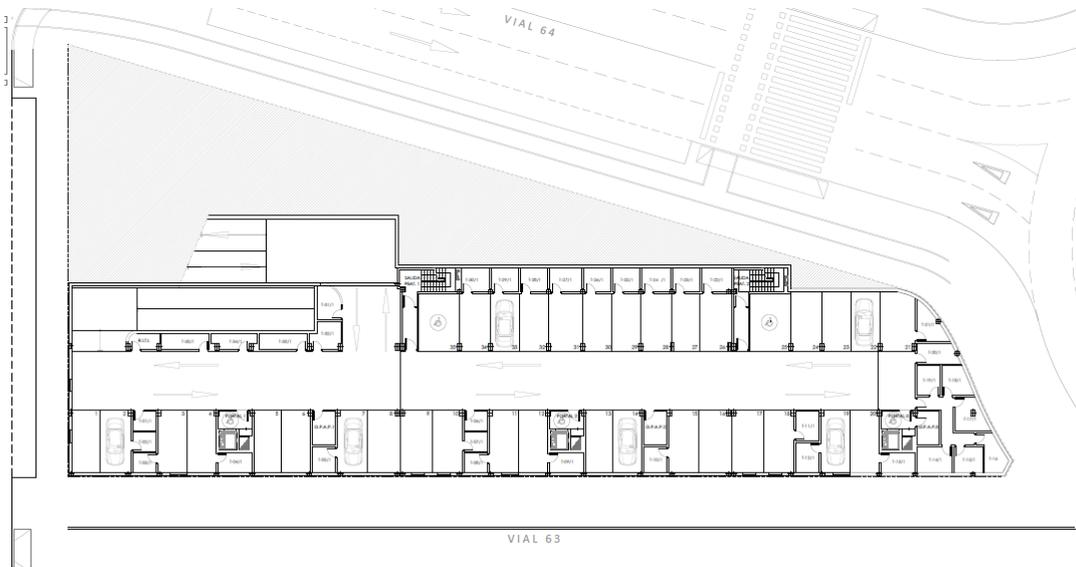
Esquema plano planta sótano -1.

Se trata de la construcción de viviendas plurifamiliares de protección oficial con locales, garajes y trasteros. Presenta una morfología rectangular, y una zona ajardinada junto con una zona de baño. Presenta 7 plantas y dos sótanos. El sótano es común a la huella del edificio. La distribución del proyecto se muestra a continuación:

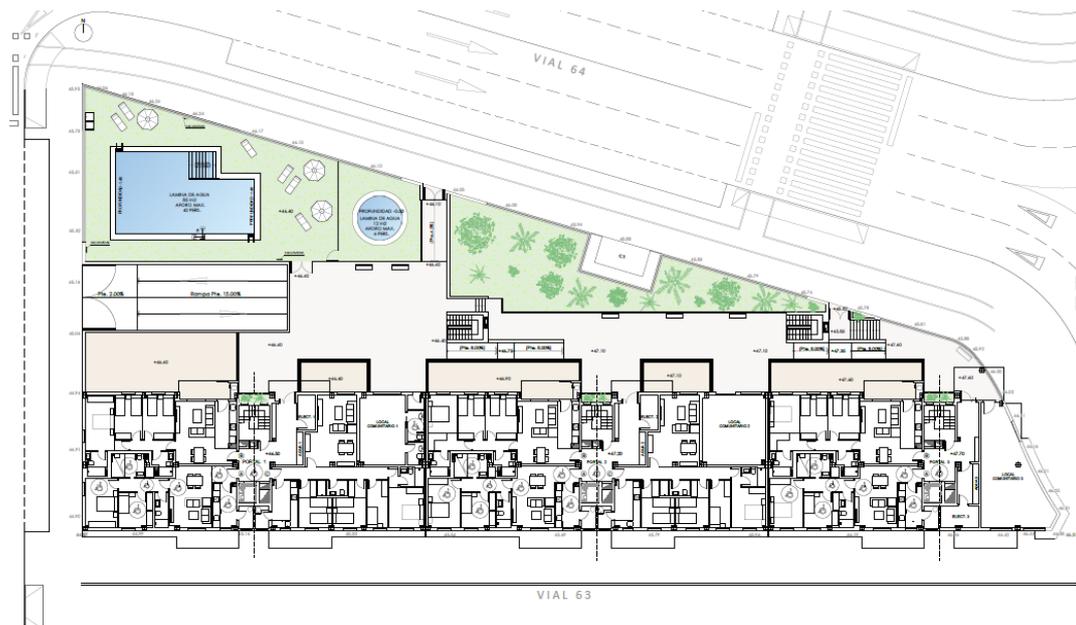
Esquema plano planta baja.

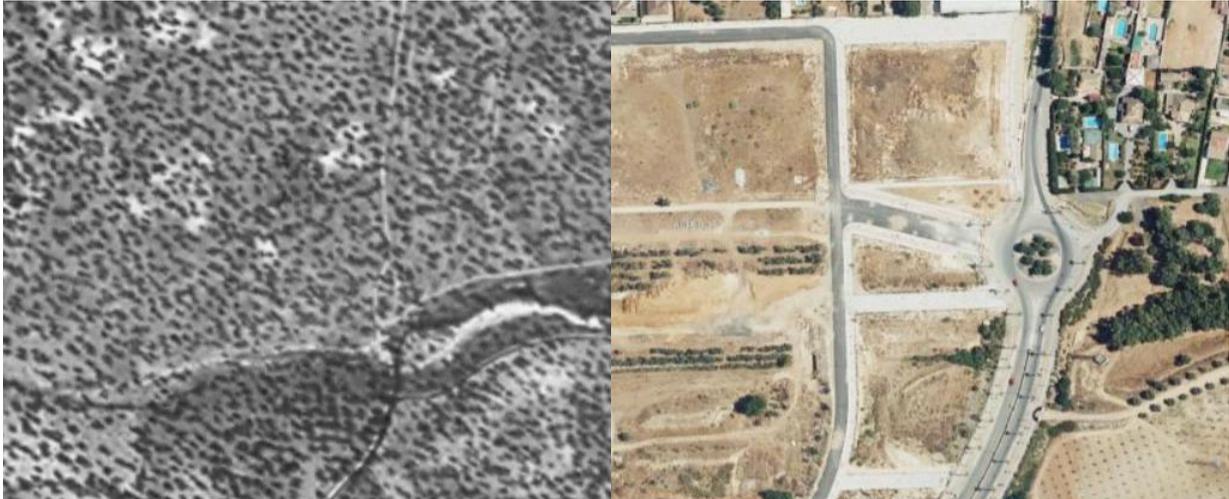
Fotografías aéreas del año 1956 y reciente.

Es posible observar que la zona ha sufrido cambios significativos desde la foto más antigua en cuanto a su morfología y uso. Se produce un cambio de uso agrícola a zona urbanizada. Se aprecia una vaguada por el extremo sur de la parcela (arroyo de Baena).

Se aprecia que en la fotografía de 1956 la parcela estaba ocupada por cultivo de olivar, posteriormente se desarrolló el cultivo de secano hasta al menos finales de los años 80, cuando volvió a implantarse el olivar.

A partir de 2008 comenzó el proceso de urbanización de toda la zona, ejecutándose el cajeadado de los viales cercanos actuales. Sin embargo, no es hasta 2020-2021 cuando se establecen los viales actuales que rodean la parcela.

De este modo, son de esperar la presencia de rellenos antrópicos en el área.

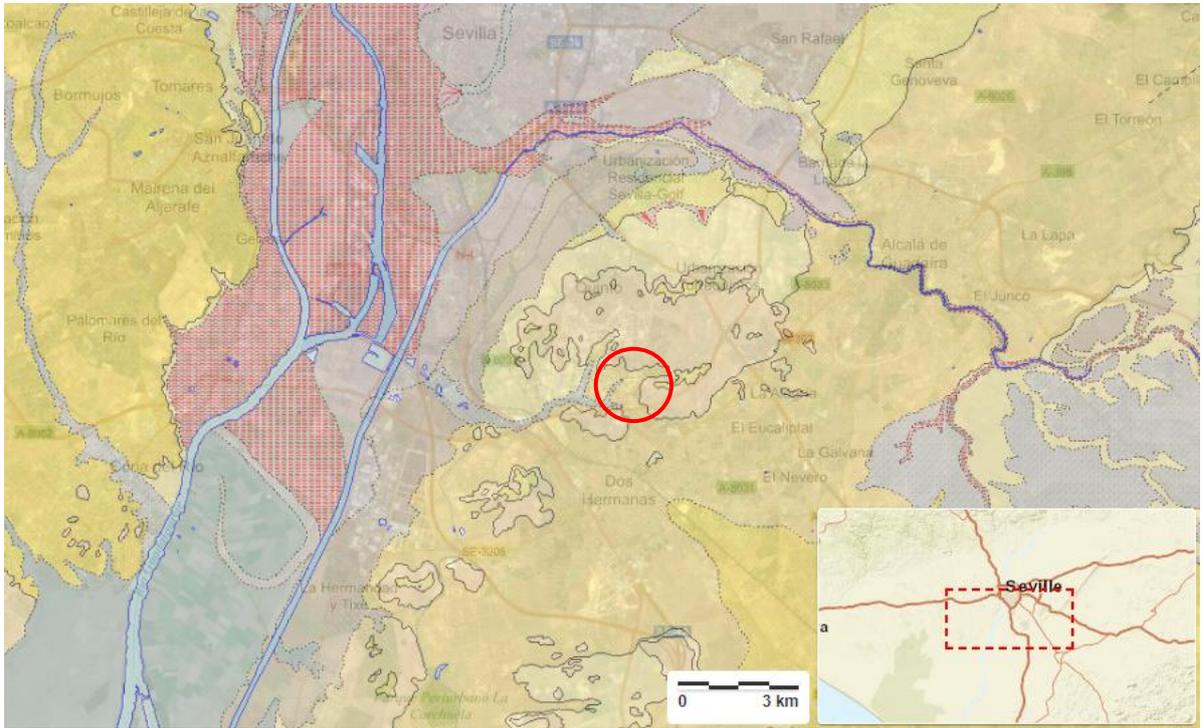
Detalle cartografía digital continua escala 1:50.000 GEODE. <https://info.igme.es/visor/?Configuracion=igme>

Conforme a la litología descrita en la cartografía geológica, la formación interesada por el emplazamiento en estudio es la denominada 128 correspondiente a facies de plataforma que resultan en calcarenitas, arenas y limos amarillos.

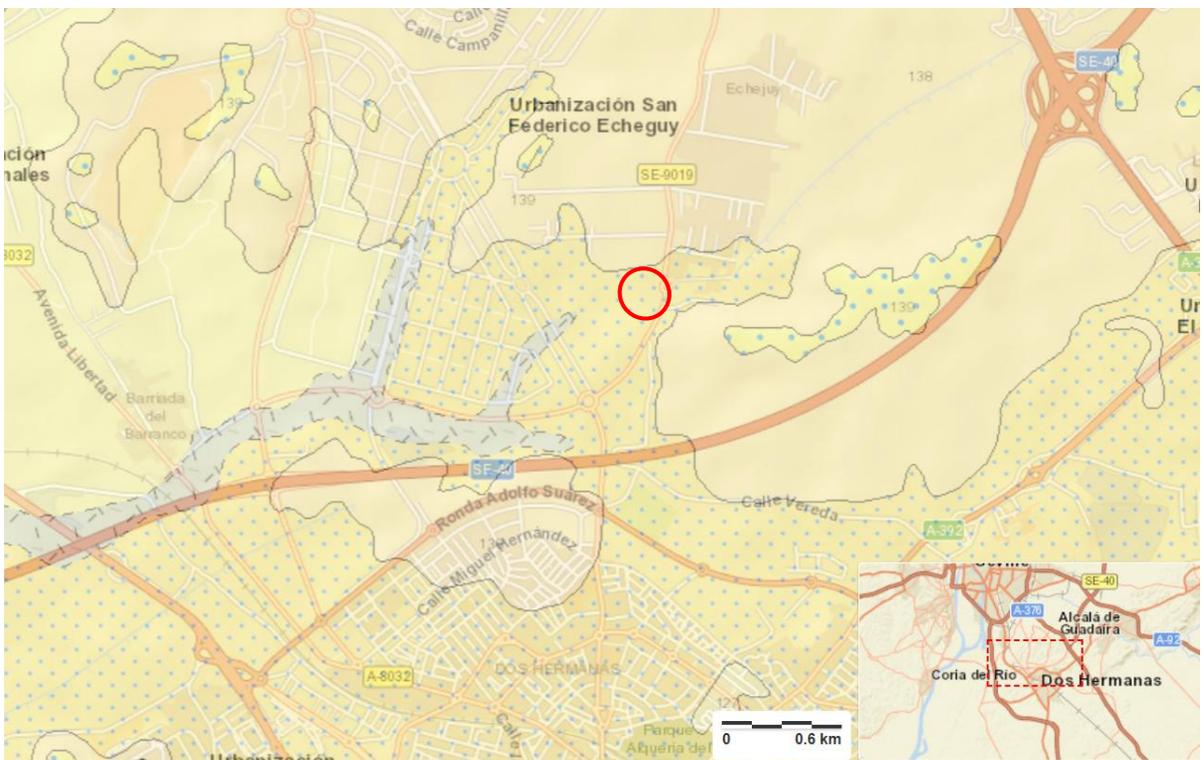
Extracto cartografía digital continua escala 1:50.000 GEODE. <https://info.igme.es/visor/?Configuracion=igme>

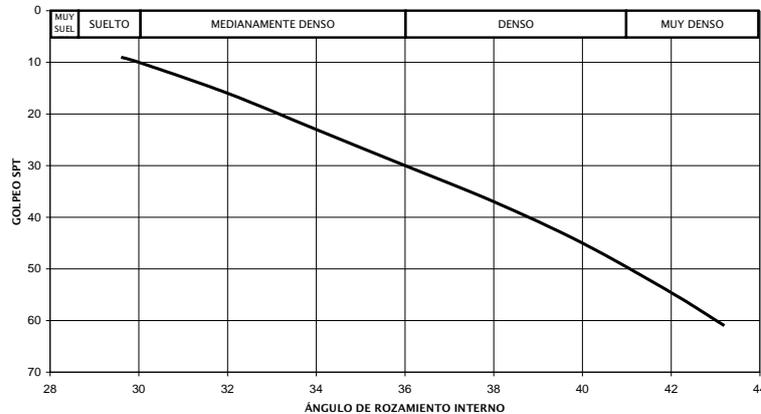
RELACIÓN ENTRE EL ÁNGULO DE ROZAMIENTO Y EL GOLPEO SPT

En el caso de suelos granulares limpios y sin cohesión, es posible estimar en base al SPT su ángulo de rozamiento según la tabla siguiente, contenida en el Documento Básico SE-C "Cimientos":

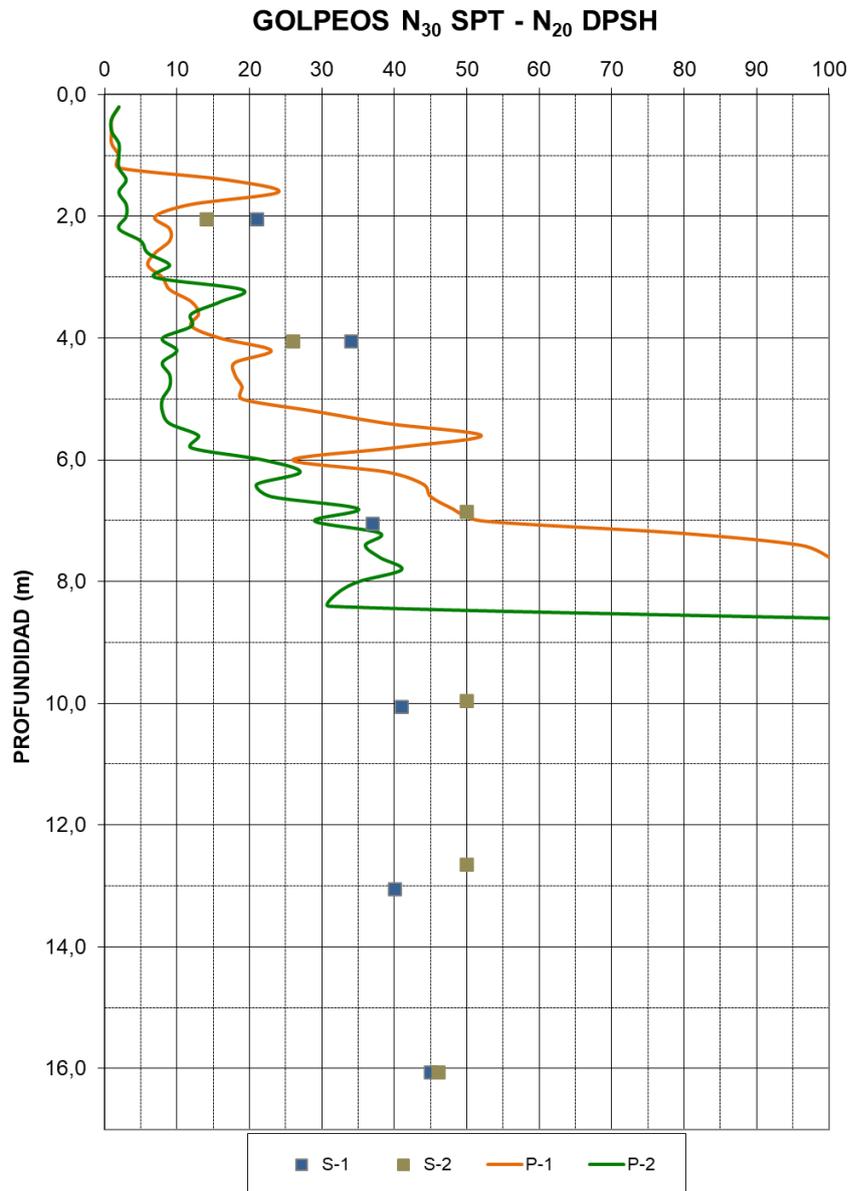
Gráfico golpeo  $N_{DPSH}$  del ensayo DPSH Y  $N_{SPT}$  del ensayo SPT en relación con la profundidad.

Se aprecia en las pruebas de penetración DPSH un primer tramo superficial de golpes variables e inferiores a 5 golpes hasta una profundidad de 1-2,5 m que pueden interpretarse con el nivel de rellenos antrópicos o de suelos sueltos poco compactos.

A la vista de la distribución de niveles descrita en los apartados anteriores, es posible analizar la evolución de los golpes obtenidos en las distintas pruebas de penetración.

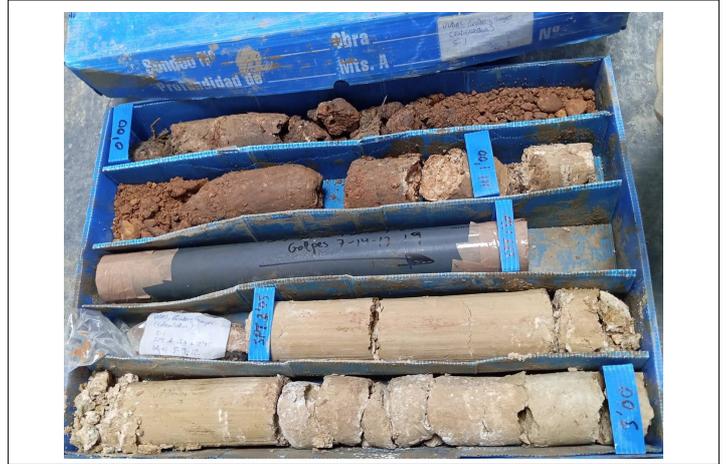
Caja 1 (0.00-3.00)

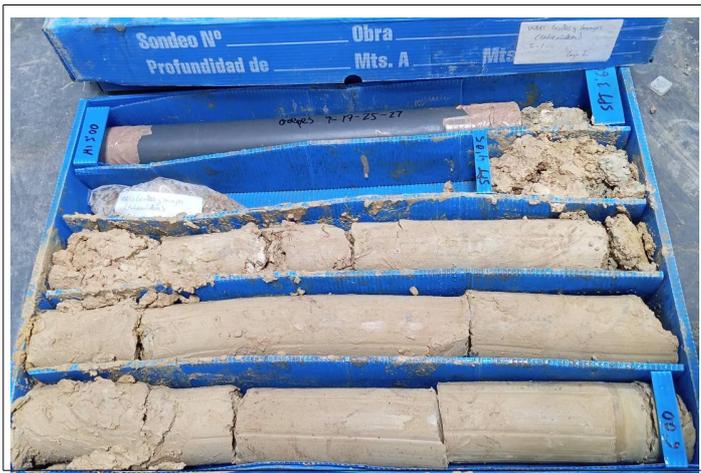
Caja 2 (3.00-6.00)

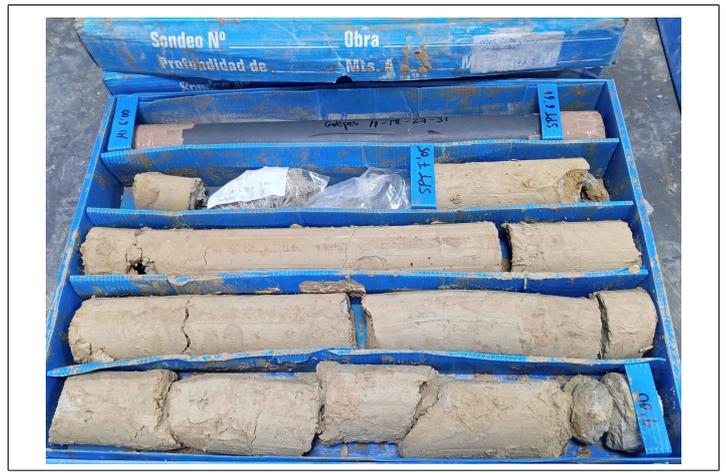
Caja 3 (6.00-9.00)

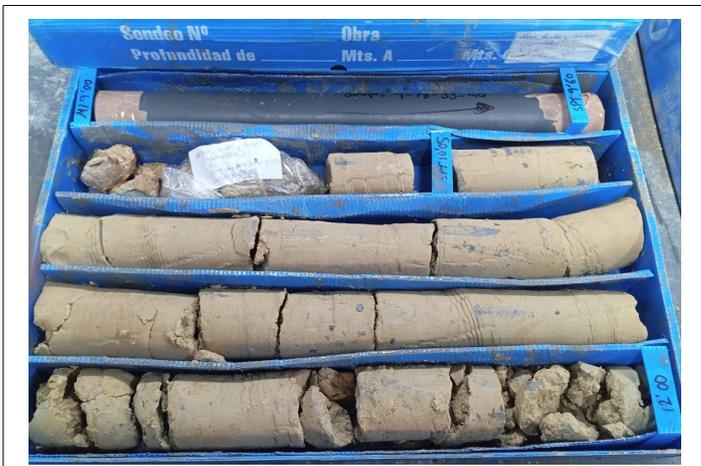
Caja 4 (9.00-12.00)

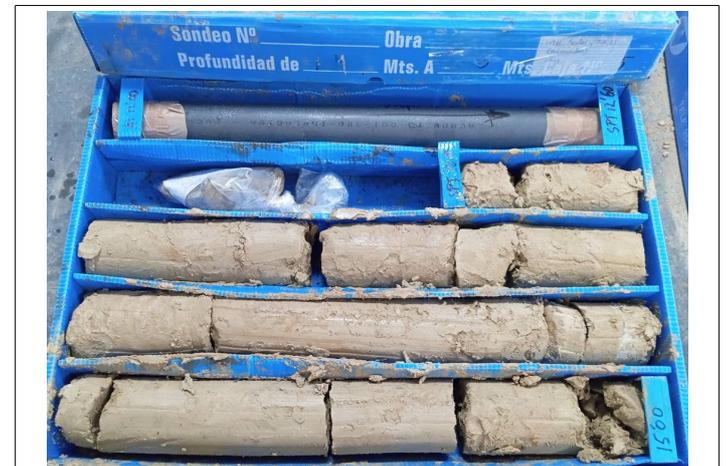
Caja 5 (12.00-15.00)

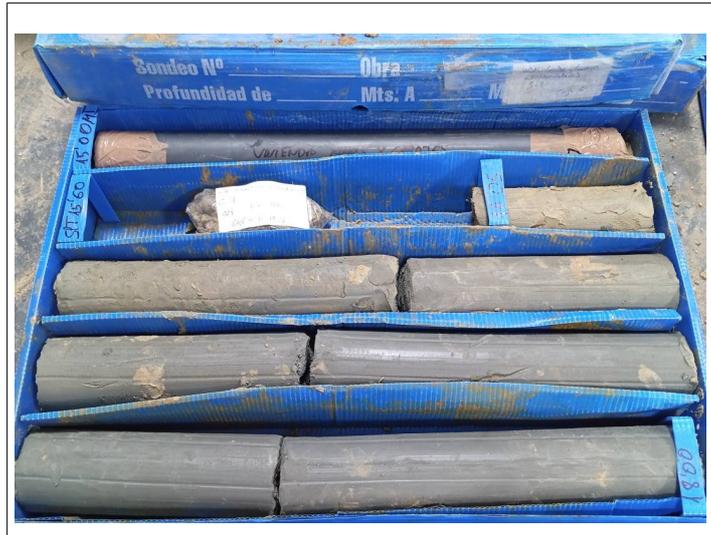
**Caja 6 (15.00-18.00)**

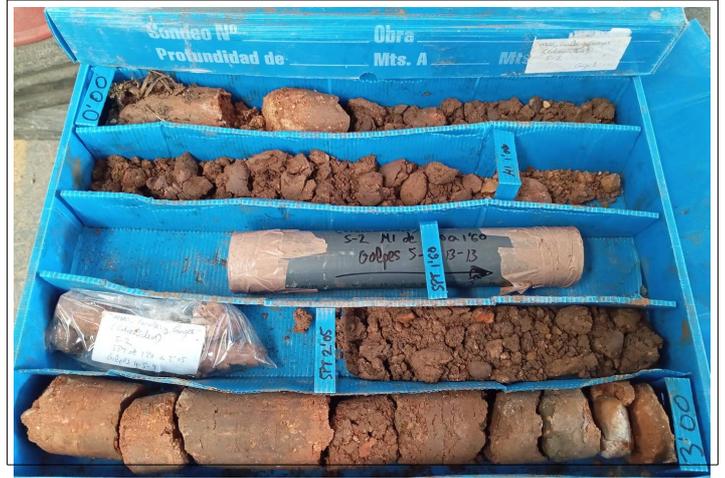
**Caja 1 (0.00-3.00)**

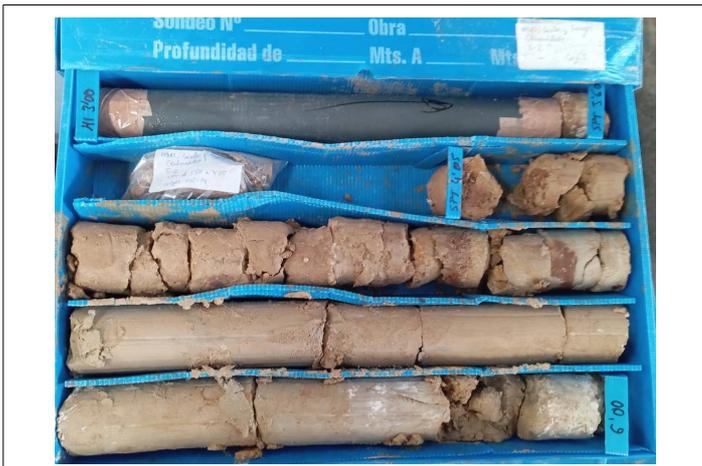
**Caja 2 (3.00-6.00)**

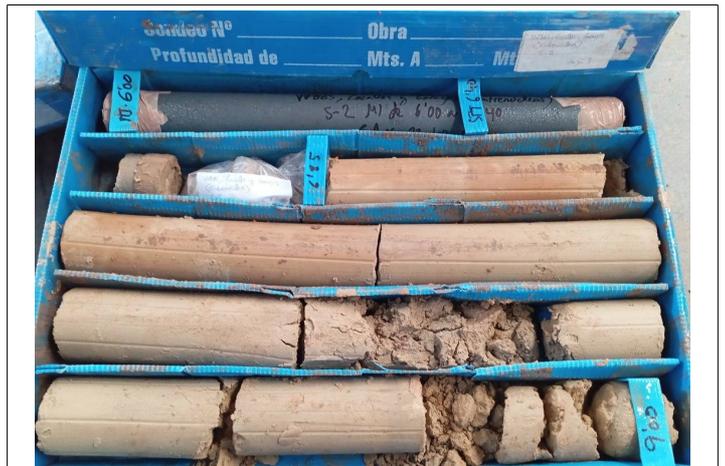
**Caja 3 (6.00-9.00)**

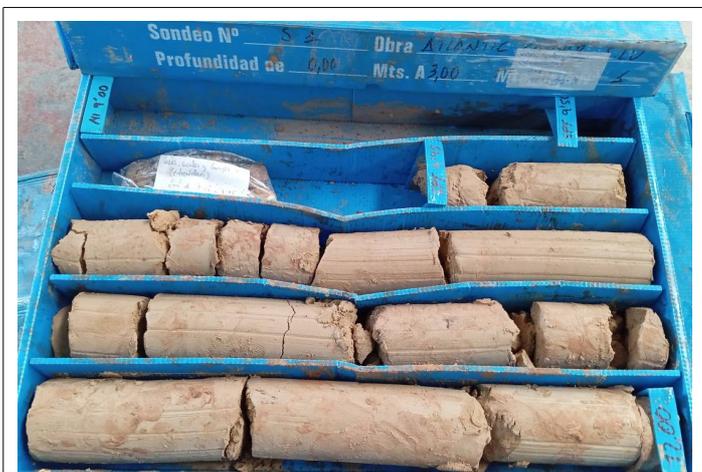
**Caja 4 (9.00-12.00)**

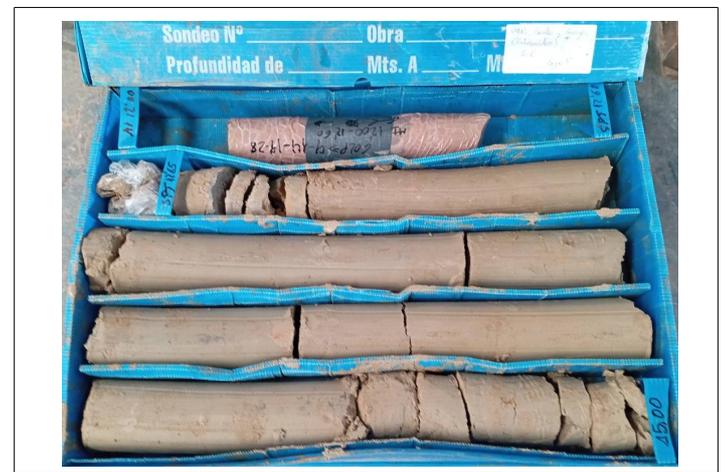
**Caja 5 (12.00-15.00)**

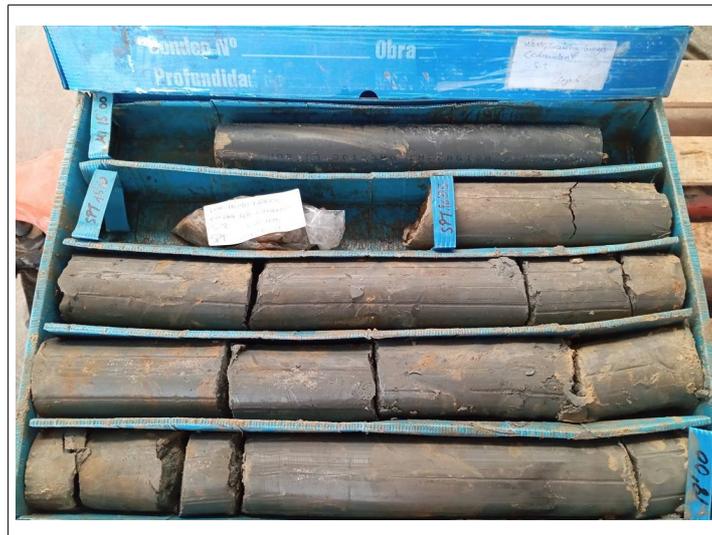
**Caja 6 (15.00-18.00)**

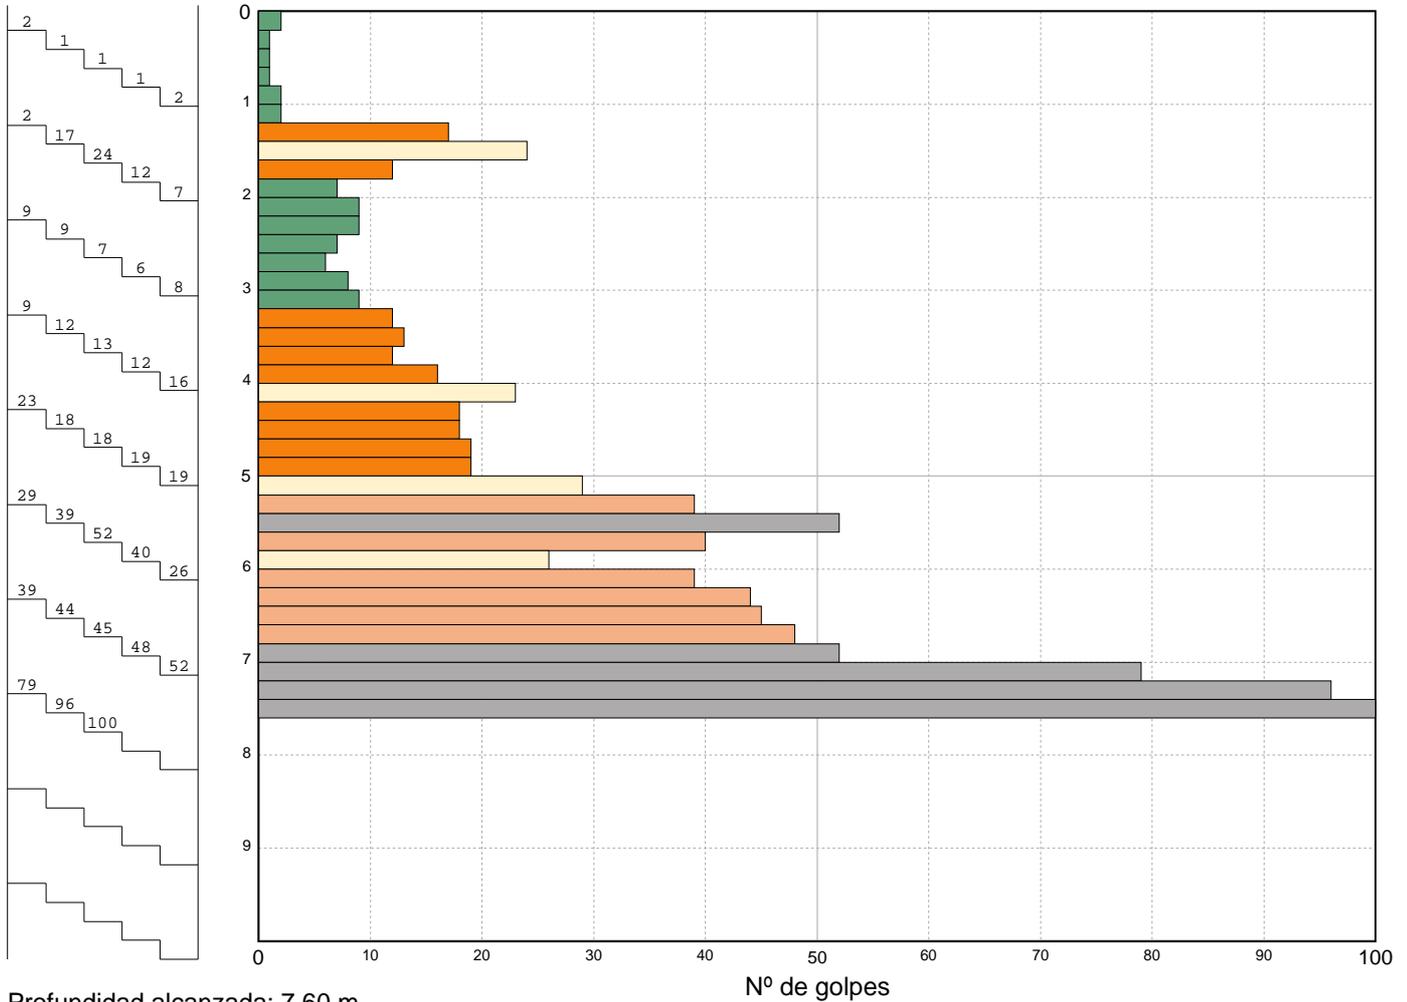
Profundidad alcanzada: 7,60 m.

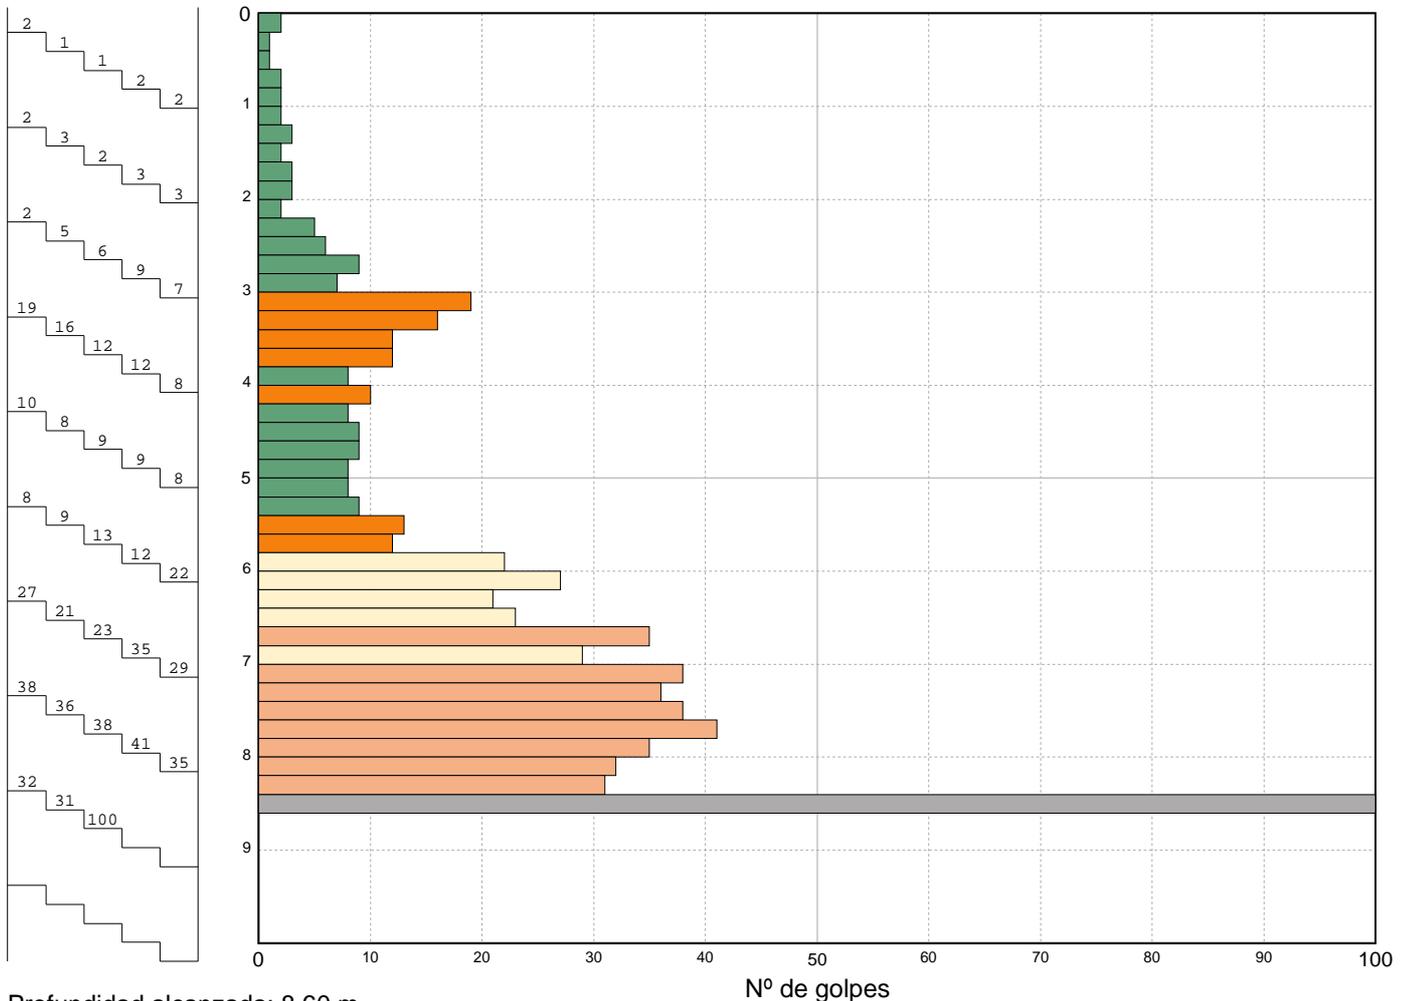
Profundidad alcanzada: 8,60 m.

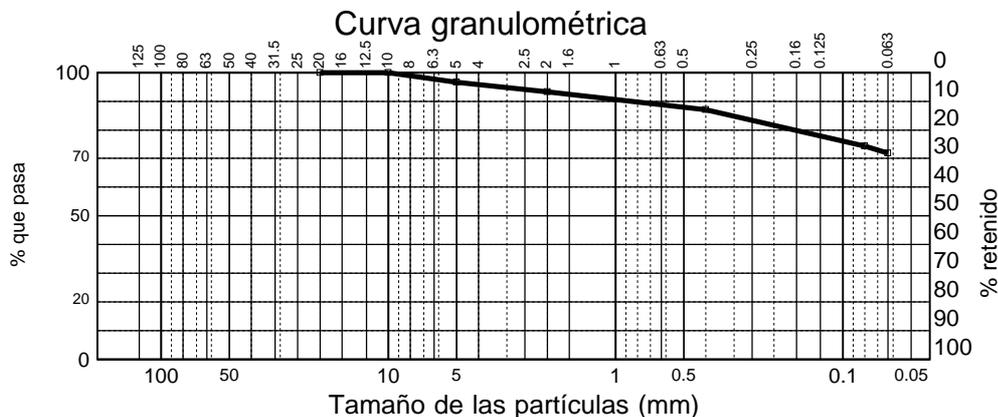
### ANÁLISIS GRANULOMÉTRICO (UNE 103101:1995)

Tamiz (mm)	Pasa (%)
20	100
10	100
5	97
2	93
0,4	87
0,08	74
0,063	71,9
-----	-----
-----	-----
-----	-----

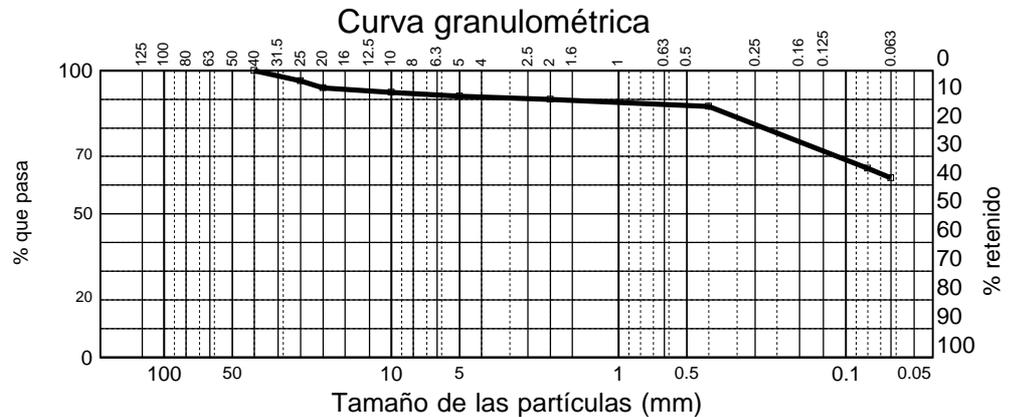
### ANÁLISIS GRANULOMÉTRICO (UNE 103101:1995)

Tamiz (mm)	Pasa (%)
40	100
25	96
20	94
10	92
5	91
2	90
0,4	88
0,08	66
0,063	62,4
-----	-----

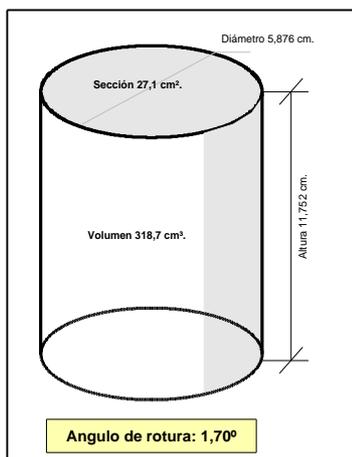
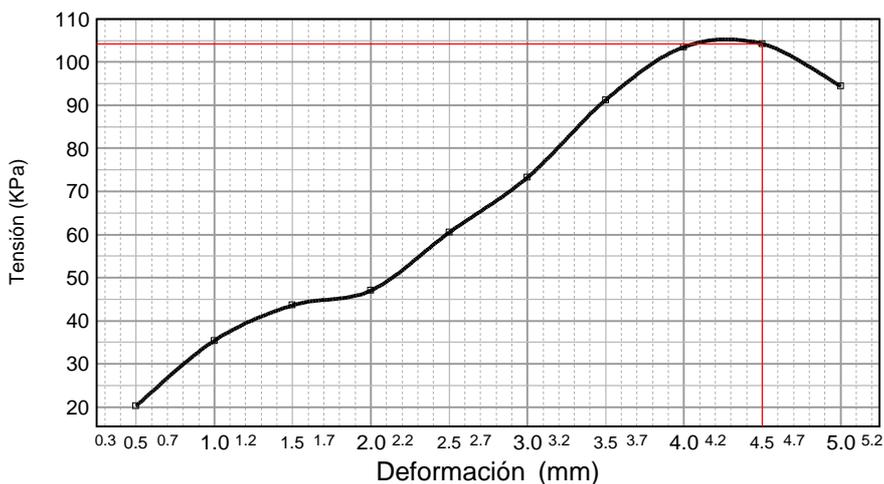
## COMPRESIÓN SIMPLE (UNE 103400:1993)

DIMENSIONES DE LA PROBETA		
Altura	cm	11,752
Diámetro	cm	5,876
CARACTERÍSTICAS DE LA PROBETA		
Humedad zona de rotura	%	20,14
Densidad Húmeda	gr/cm <sup>3</sup>	2,04
Densidad Seca	gr/cm <sup>3</sup>	1,70
RESISTENCIA A COMPRESION CORREGIDA		
Carga	N	294
Resistencia	kPa	104,21
Deformación	mm	4,50

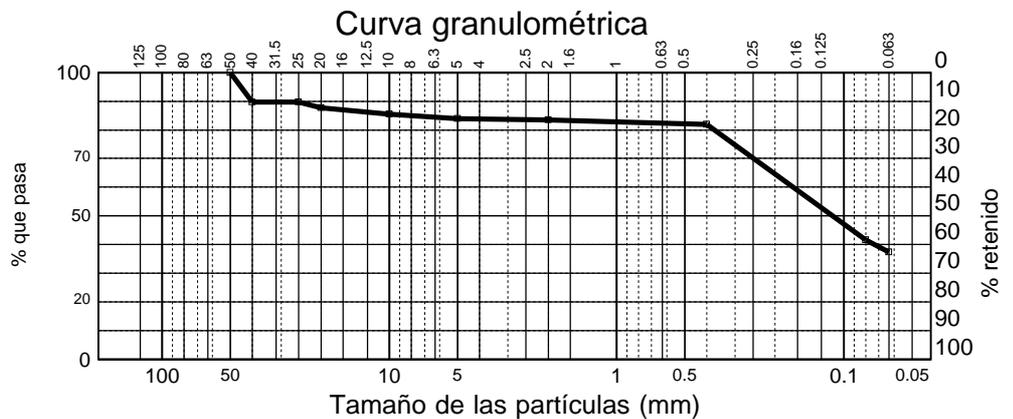
### ANÁLISIS GRANULOMÉTRICO (UNE 103101:1995)

Tamiz (mm)	Pasa (%)
50	100
40	90
25	90
20	88
10	85
5	84
2	83
0,4	82
0,08	42
0,063	37,4

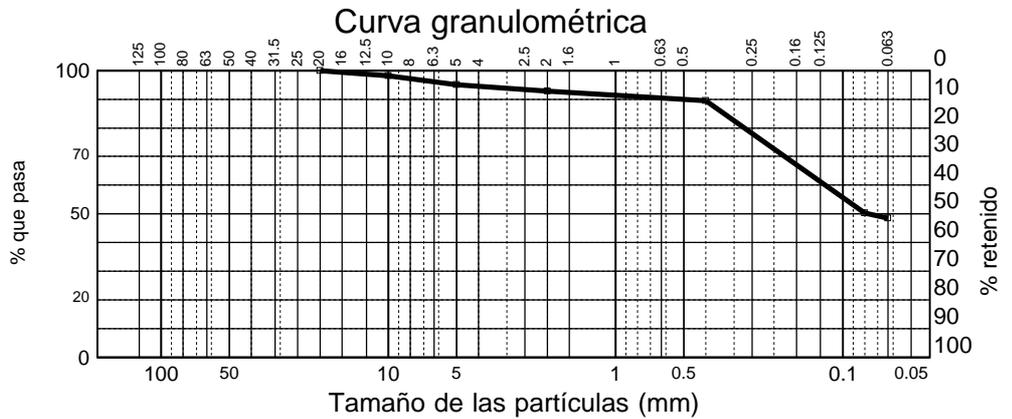
## ANÁLISIS GRANULOMÉTRICO (UNE 103101:1995)

Tamiz (mm)	Pasa (%)
20	100
10	98
5	95
2	93
0,4	89
0,08	50
0,063	48,6
-----	-----
-----	-----
-----	-----

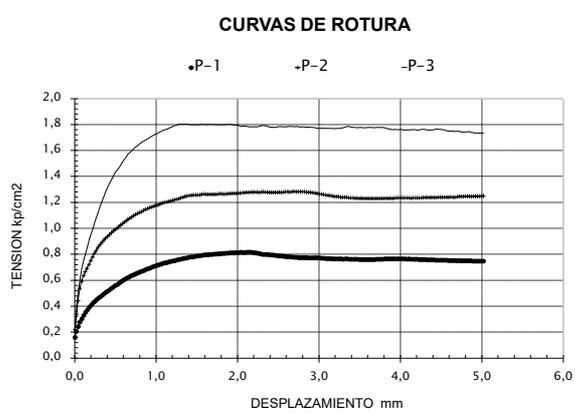
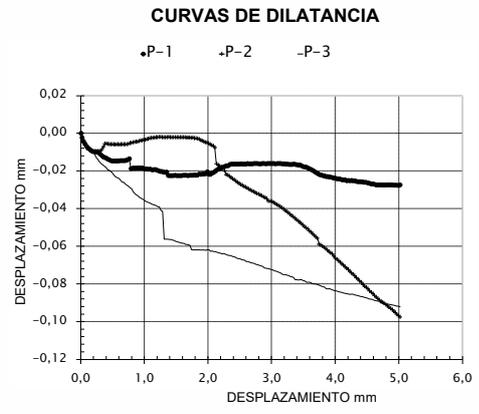
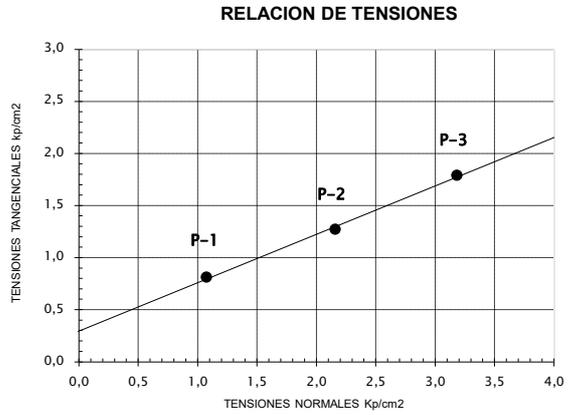
PROBETA	Humedad Inicial (%)	Humedad Final (%)	Densidad Aparente (g/cm <sup>3</sup> )	Densidad Seca (g/cm <sup>3</sup> )
P-1	19,92	20,16	2,10	1,75
P-2	18,64	20,12	2,13	1,80
P-3	18,66	20,05	2,12	1,79

<b>TIPO DE MUESTRA</b>	INALTERADA
<b>CONDICIONES DEL ENSAYO</b>	CONSOLIDADO
<b>ESTADO</b>	DRENADO

<b>COHESIÓN (Kp/cm<sup>2</sup>)</b>	<b>ÁNGULO <math>\Phi</math> (°)</b>
0,30	24,90

Relativo a la resistencia, se han realizado dos ensayos de roturas a compresión uniaxial en el que se ha obtenido un valor medio de 160 kPa. Igualmente, se caracteriza por una compacidad densa con un golpeo N<sub>SPT</sub> medio de 29. Respecto a los parámetros a largo plazo, el ensayo de corte directo consolidado drenado CD ha proporcionado una cohesión efectiva de 29,4 kPa y un ángulo de rozamiento interno de 24,9°.

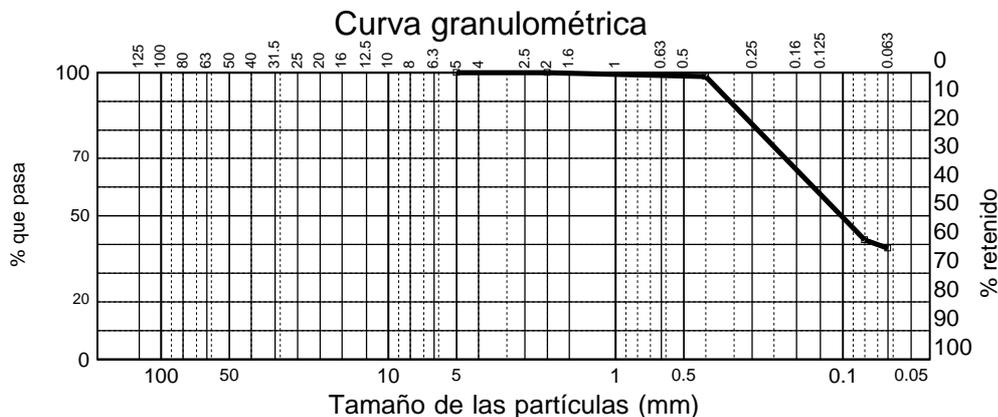
### ANÁLISIS GRANULOMÉTRICO (UNE 103101:1995)

Tamiz (mm)	Pasa (%)
5	100
2	100
0,4	99
0,08	42
0,063	38,7
-----	-----
-----	-----
-----	-----
-----	-----
-----	-----

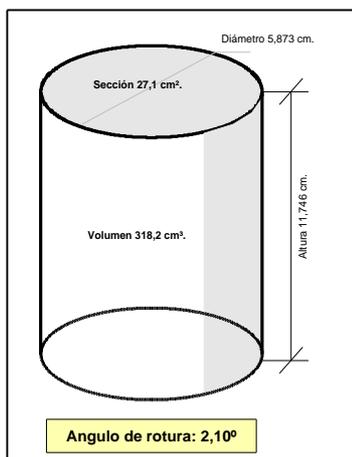
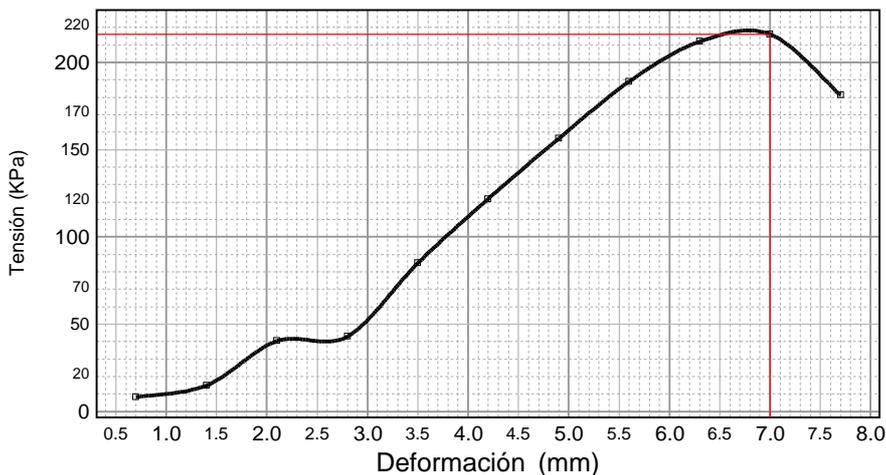
## COMPRESIÓN SIMPLE (UNE 103400:1993)

DIMENSIONES DE LA PROBETA		
Altura	cm	11,746
Diámetro	cm	5,873
CARACTERISTICAS DE LA PROBETA		
Humedad zona de rotura	%	12,14
Densidad Húmeda	gr/cm <sup>3</sup>	2,35
Densidad Seca	gr/cm <sup>3</sup>	2,10
RESISTENCIA A COMPRESION CORREGIDA		
Carga	N	623
Resistencia	kPa	216,17
Deformación	mm	7,00
